Ann. Mus. civ. Rovereto	Sez.: Arch., St., Sc. nat.	Vol. 18 (2002)	3-32	2003
-------------------------	----------------------------	----------------	------	------

RICERCHE ARCHEOLOGICHE SULL'ISOLA DI
S. ANDREA - LOPPIO (TN). RELAZIONE PRELIMINARE
SULLA CAMPAGNA DI SCAVO 2002

Abstract - BARBARA MAURINA & CARLO ANDREA POSTINGER - Archaeological Researches on the Loppio-St. Andrea Isle (TN). Preliminary Report about the Excavation Campains 2002.

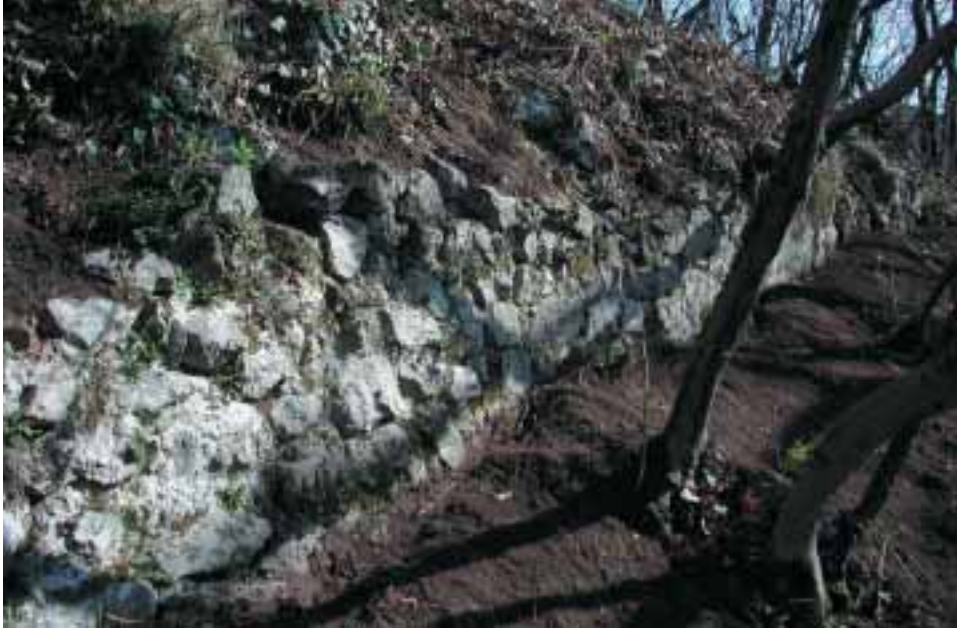
Fig. 1 - Tratto murario lungo il versante sud-occidentale dell'isola.

Infine, un intervento di pulizia condotto lungo il versante sud-occidentale dell'isola, che si affaccia sulla statale Adige-Garda, ha permesso di evidenziare la presenza di una cortina muraria munita di contrafforti esterni (una struttura di cinta con funzione di controllo della direttrice viaria e di difesa del lato esposto a valle?) estesa lungo un fronte di almeno 40 m. in corrispondenza dell'isoipsa 255 (fig. 1).

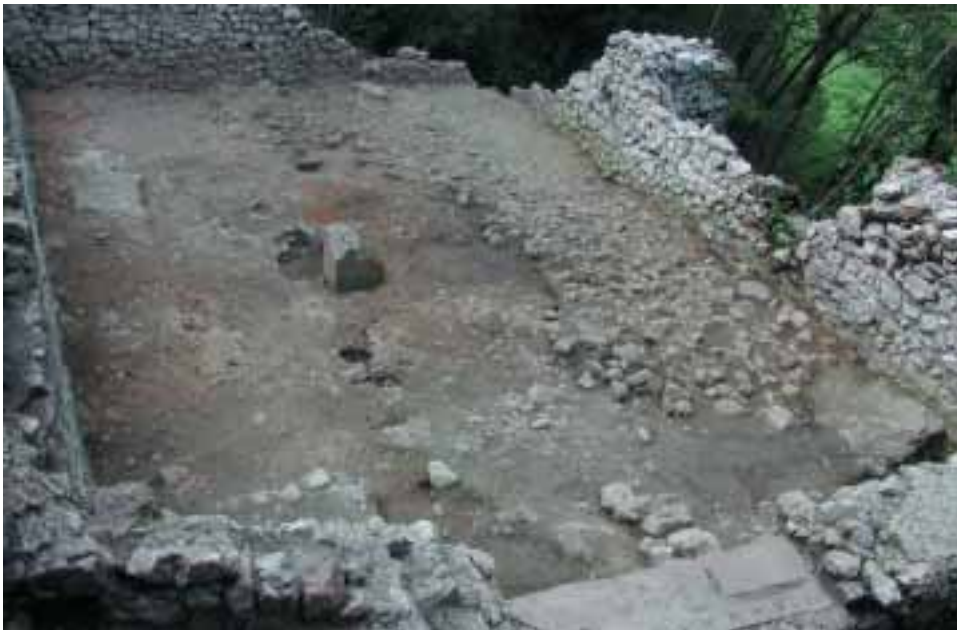
Fig. 2 - Panoramica dell'edificio messo in luce nel settore A, visto da sud, al termine della campagna di scavo 2002.

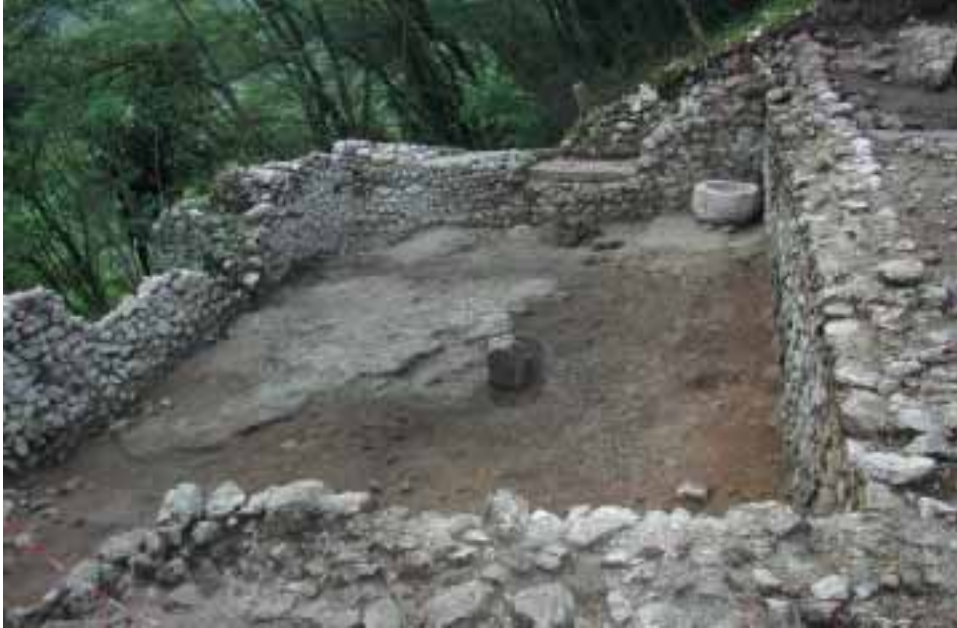
Fig. 3 - Panoramica dell'edificio del settore A, da nord-ovest; nell'area centro-orientale è visibile uno strato orizzontale in calce.

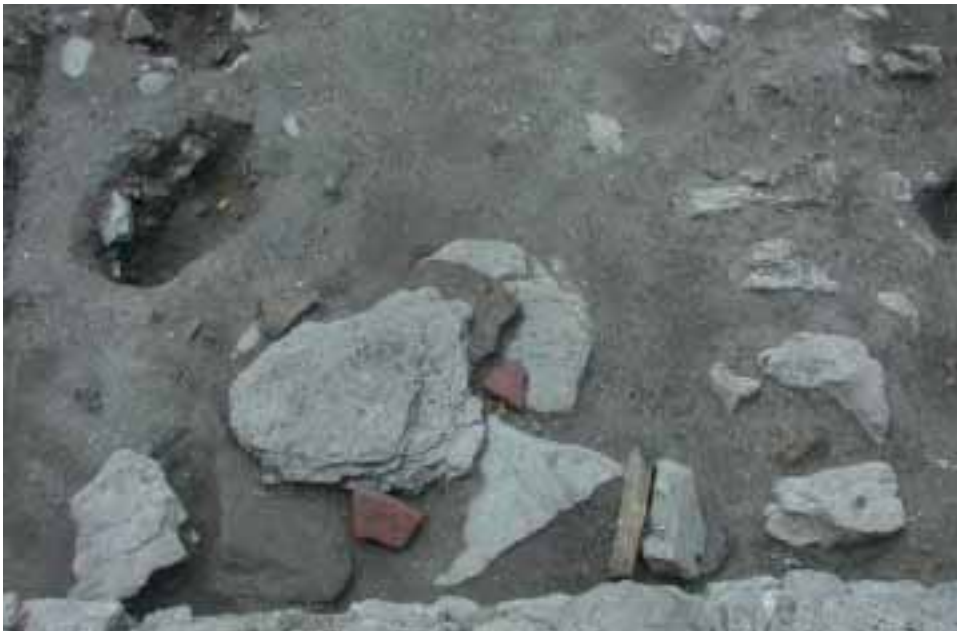
Fig. 4 - Settore A: riempimento di una fossa situata al di sotto della soglia dell'edificio.

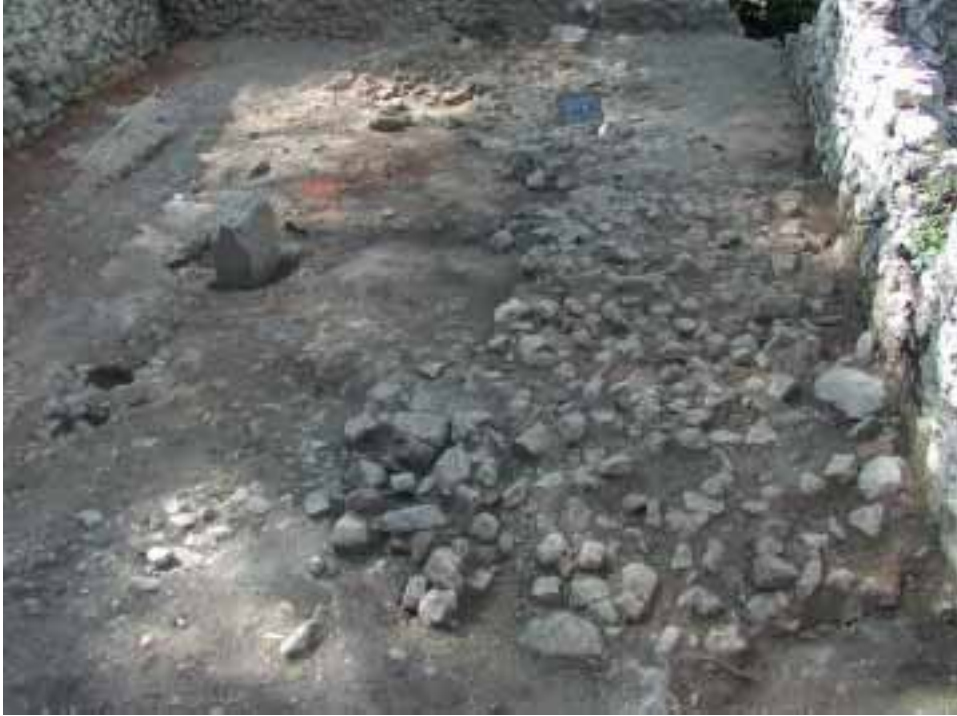
Fig. 5 - Edificio del settore A: strati di crollo e incendio.

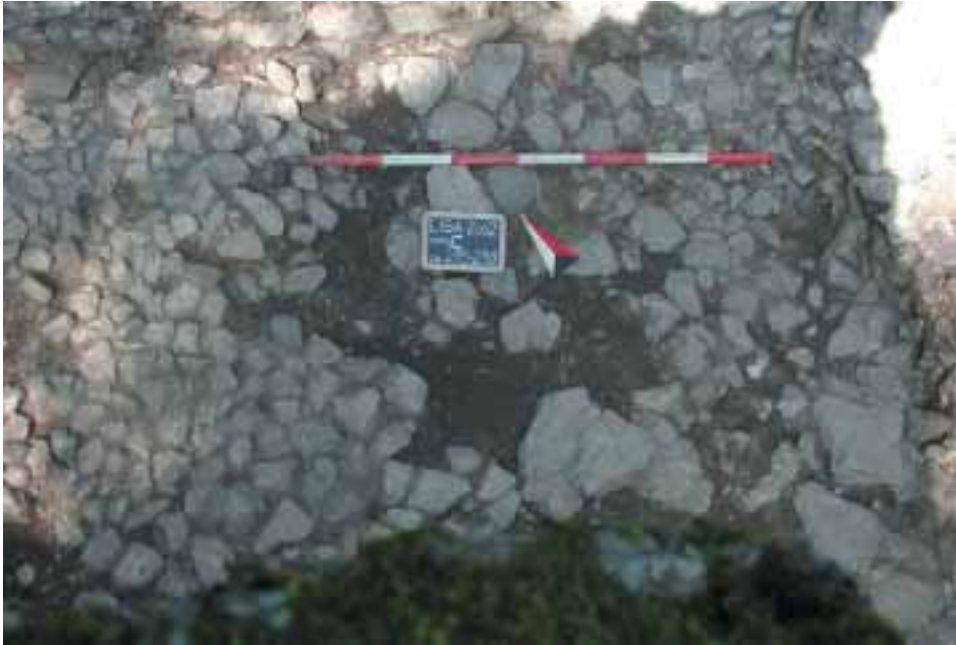
Fig. 14 - Settore C: brani di acciottolato nell'aula della chiesa.

PIANI PAVIMENTALI (fig. 14)

la spoliazione della vicina sepoltura, mentre l'altro è circoscritto all'esiguo spazio rimanente tra questo, il lastricato e il presbiterio. L'aspetto del primo è più regolare, fatto di piccole pietre dai bordi arrotondati, quello del secondo è invece meno ordinato, quasi grossolano e realizzato con pietre meno omogenee e dal profilo più spigoloso.

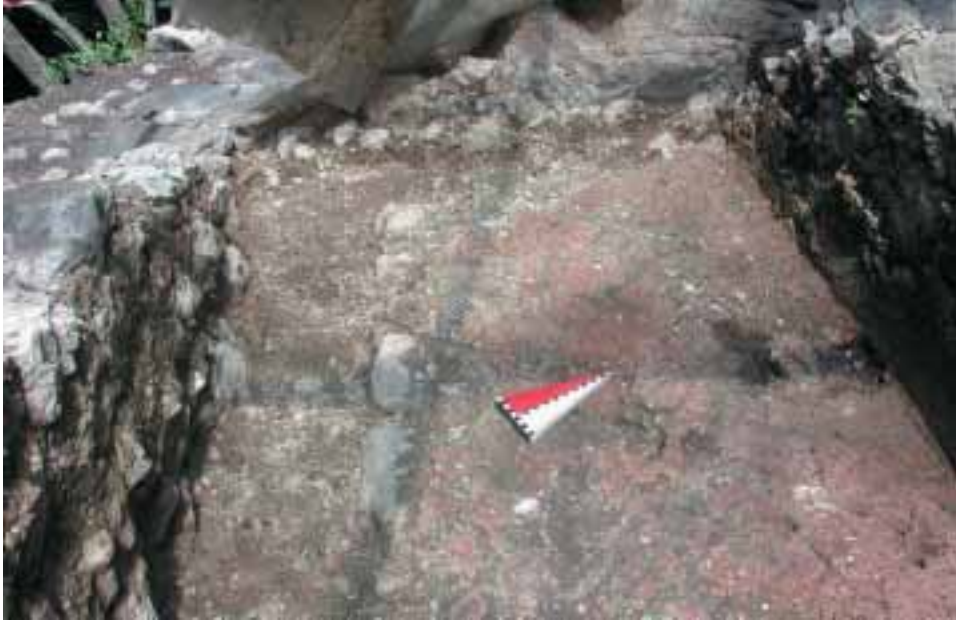
Fig. 15 - Settore C: struttura rivestita di cocchiopesto nell'angolo NO della chiesa.

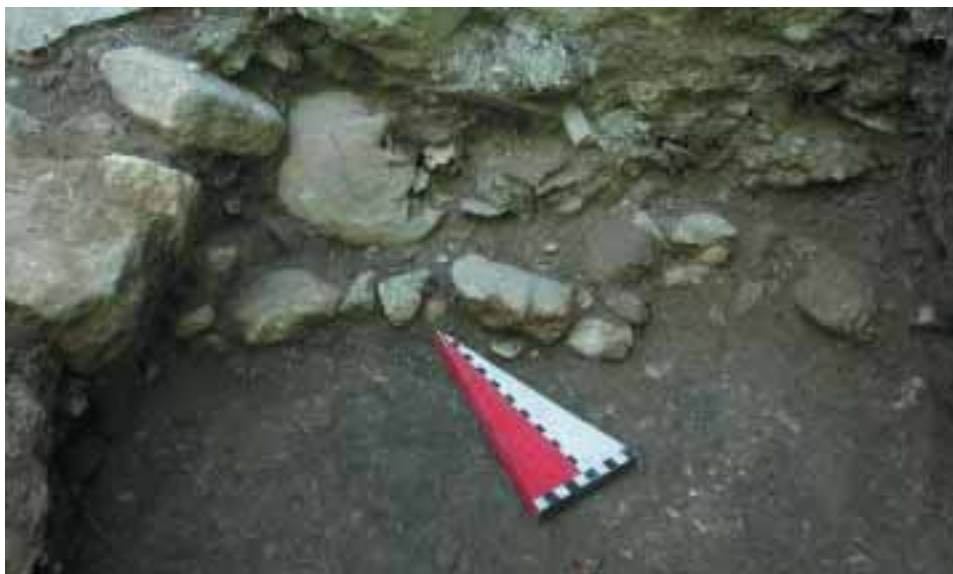
Fig. 16 - Settore C: resti scheletrici inglobati nella fondazione del muro settentrionale del presbiterio.
