### 3 GLI SCAVI ARCHEOLOGICI NELL'AREA DELLA SCUOLA MATERNA (1973-1996)

#### 3.1 Lo scavo dell'Area Sud (1973-1988)<sup>28</sup>

### 3.3 Scavi 1973-1996: sequenza stratigrafica, periodizzazione e descrizione delle strutture rinvenute

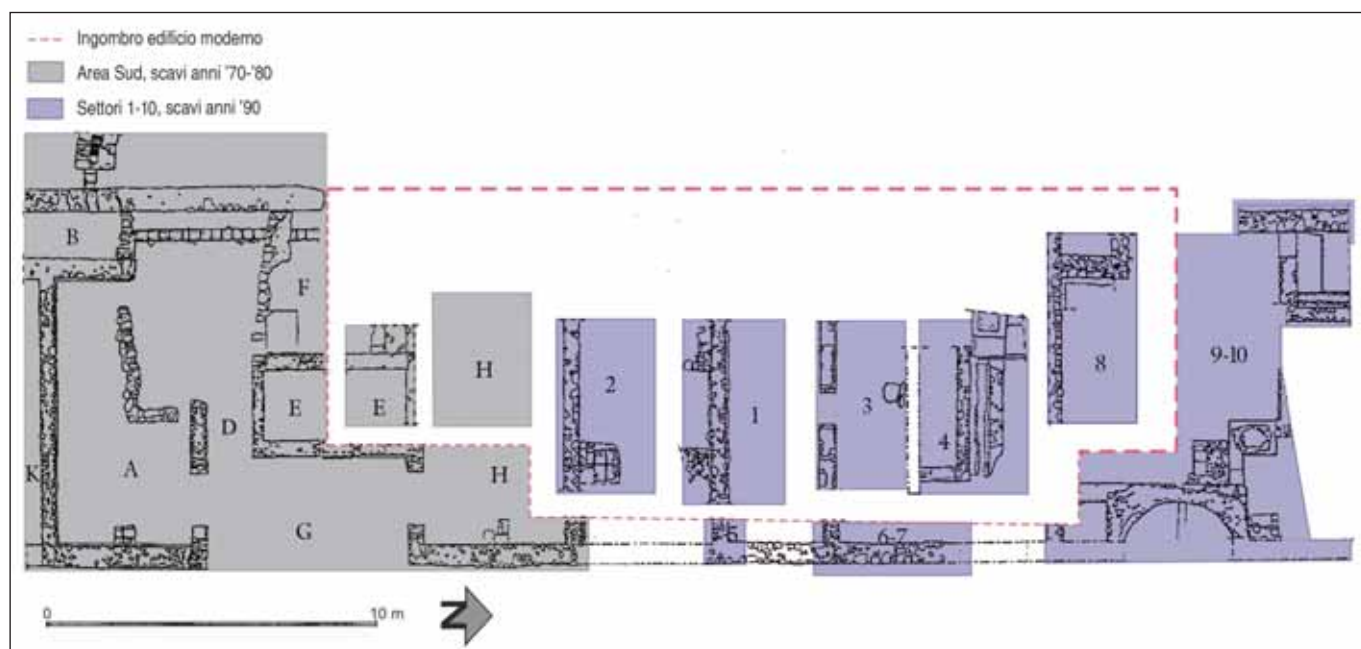
Fig. 42 - Indagini 1973-1996: suddivisione per settori dell'area di scavo.

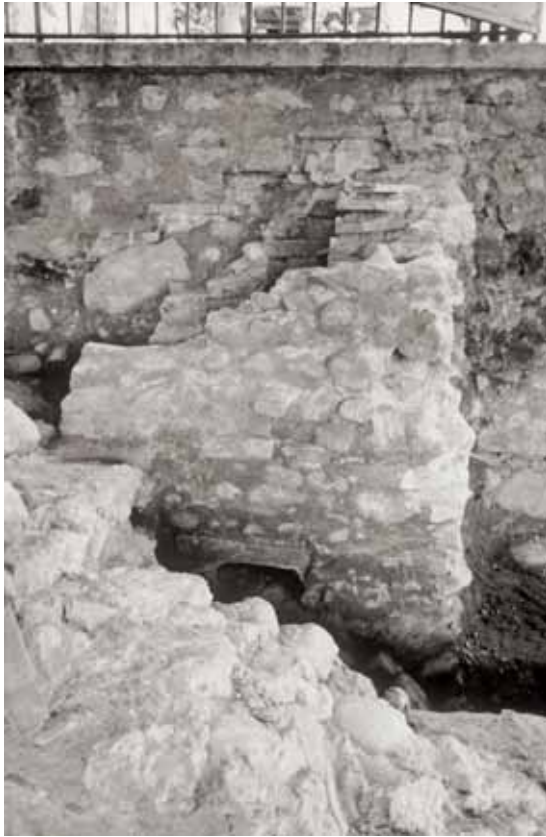
Fig. 47 - Area Sud, condotto verticale per la raccolta delle acque meteoriche (US 126).  
 Fig. 48 - Il condotto US 126 visto dall'alto.  
 Fig. 49 - Cortina interna di US 126, formata da tegole sovrapposte a scalare.  
 Fig. 50 - Area Nord, A 16: pavimento in lastre di pietra e canaletta scoperta (fognolo) lungo il muro di fondo (foto Archivio MCR).

delle acque. Il collegamento con la canaletta era assicurato da una struttura (US 230) con orientamento est-ovest collocata tra il muro 109 e l'US 126, costituita da pietre e ciottoli di medie dimensioni legate tra loro da malta di colore grigio chiaro. In corrispondenza di tale struttura è situata, in pendenza verso est, una tegola liscia delle dimensioni di 38x40 cm.

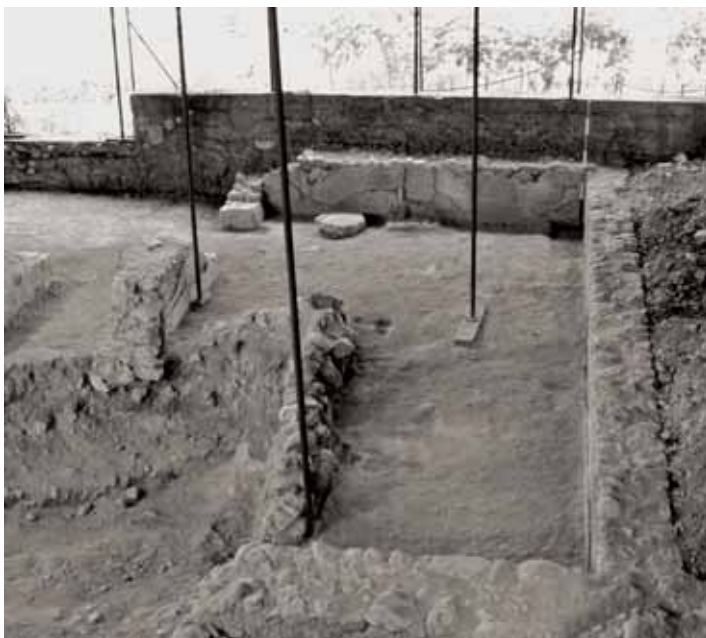
Fig. 51 - Area Sud, panoramica dell'A 1, da ovest.

L'A 1, di forma rettangolare, largo 4x7,70 m, rappresenta il vano meglio preservato dell'Area Sud (fig. 51). I muri settentrionale (US 2) e meridionale (US 1=210) sono spessi m 0,45; quello occidentale (US 10=208) m 0,59. Per la struttura sudorientale (US 209), invece, è difficile fornire misure esatte, poiché si presenta in parte coperta da un muro moderno; gli elementi visibili suggeriscono comunque una larghezza di oltre m 0,60. Verso nordest il vano è delimitato dal muro 216, spesso circa m 0,45. Le strutture presentano tutte malta di colore giallo-biancastro, gli inerti sono composti da pietre di grandezza media (dimensioni massime 12x13 cm circa) di colore biancastro, giallo e rosato e da

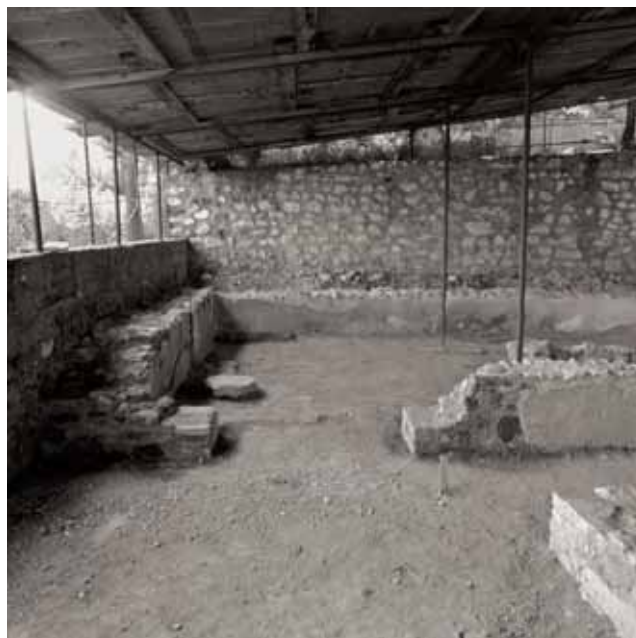
Fig. 52 - A 1, testate delimitanti il vano porta nel perimetrale nord, riprese da nord (foto P. Chistè).

grossi ciottoli. Le testate di 2 e 216 sono costruite con mattoni spessi circa 6 cm (fig. 52). Questo particolare tipo di tecnica costruttiva mista, che prevede nei muri in pietra l'impiego sporadico di laterizi al fine di strutturare e rinforzare determinati punti chiave, quali per l'ap-

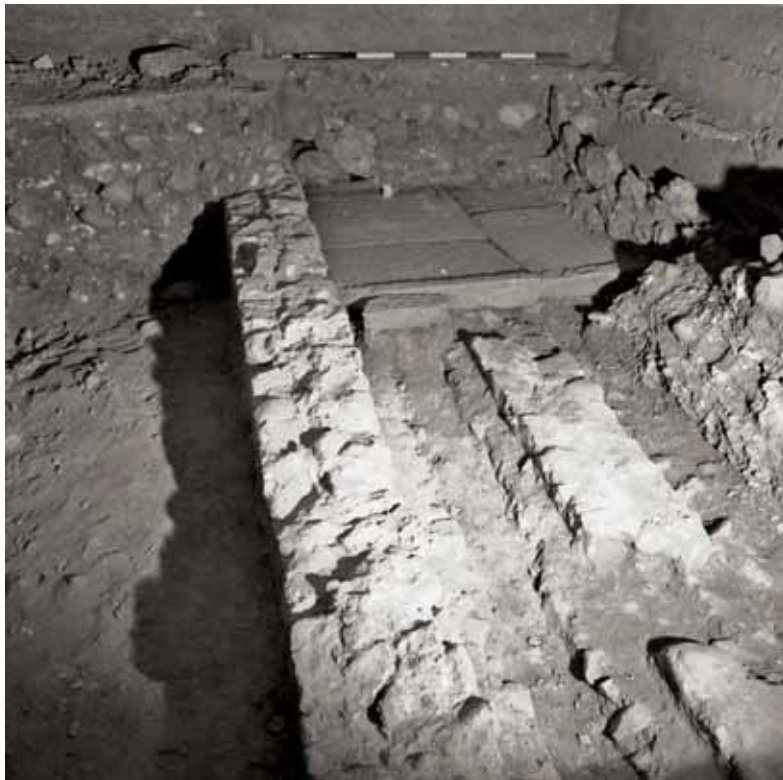
Fig. 63 - AA 8-9; al centro il perimetrale 320, a destra il muro rasato US 427, con la risega US 435; sul fondo, il piano di lastre US 417 (foto P. Chisté).

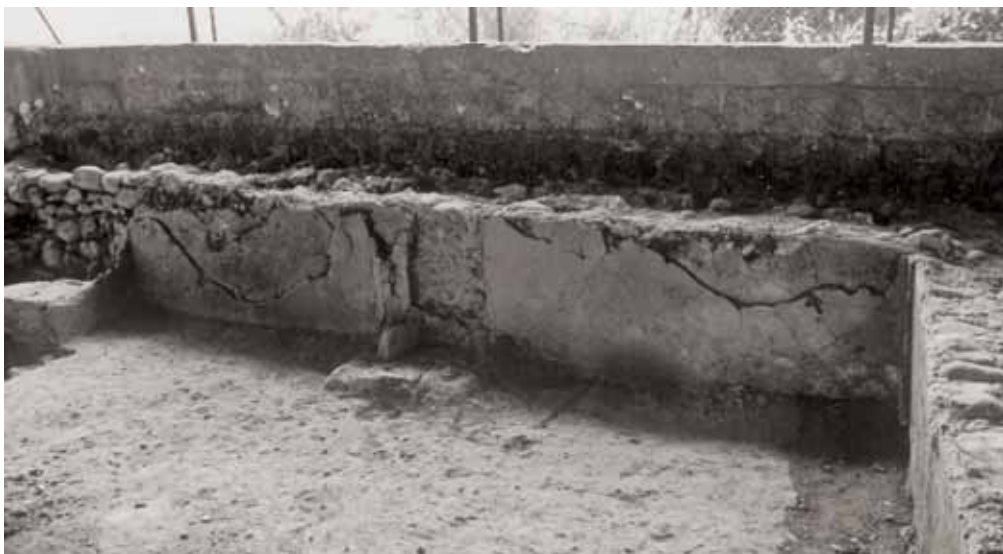
Fig. 65 - A1, parete est  
(foto A. Rigotti, archivio MCR).

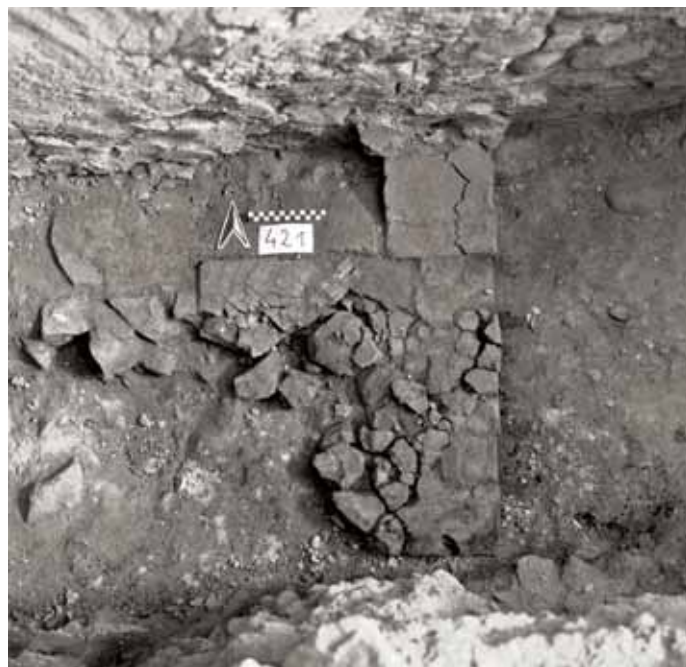
Fig. 75 - A 6, struttura in laterizi (US 421) (foto P. Chisté).

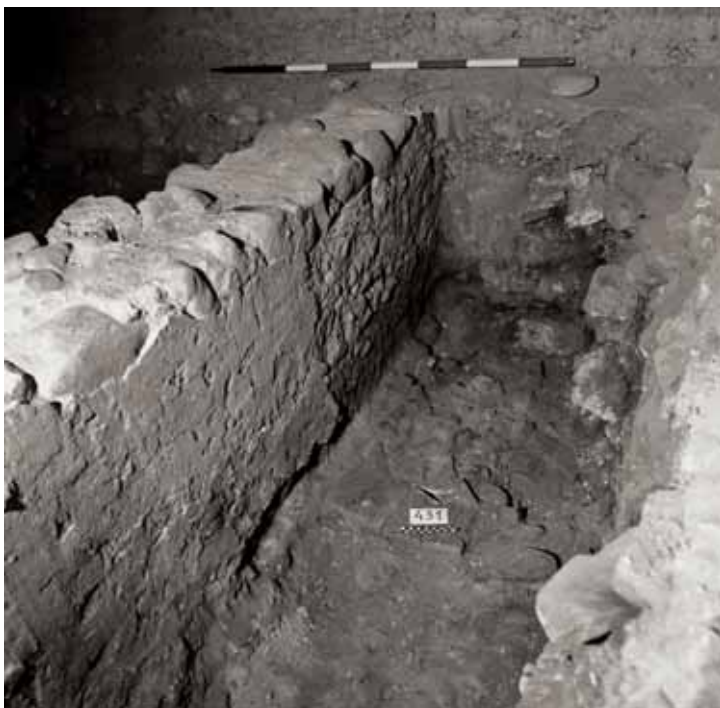
Fig. 76 - A 6, struttura in laterizi (US 431) (foto P. Chisté).

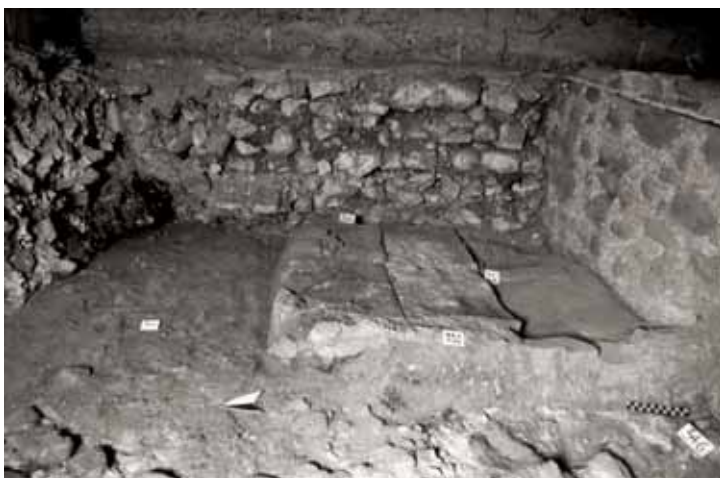
Fig. 78 - A 6, focolare addossato alla parete sud, con esposti i piani di cottura delle due differenti fasi, ripreso da ovest (foto M. de Vos).  
Fig. 79 - A 6, focolare con i piani di cottura delle fasi I e II (rilievo B. Maurina).

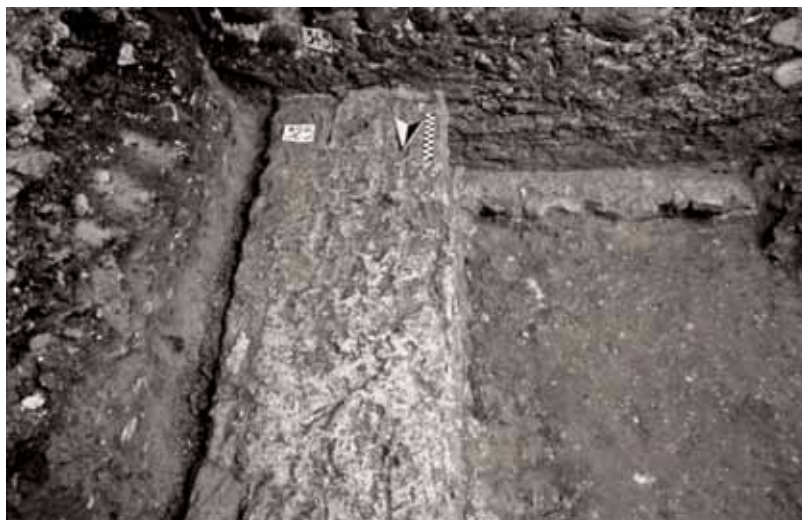
Fig. 85 - A 8, muro ovest (US 325), ripreso da nord (foto M. de Vos).

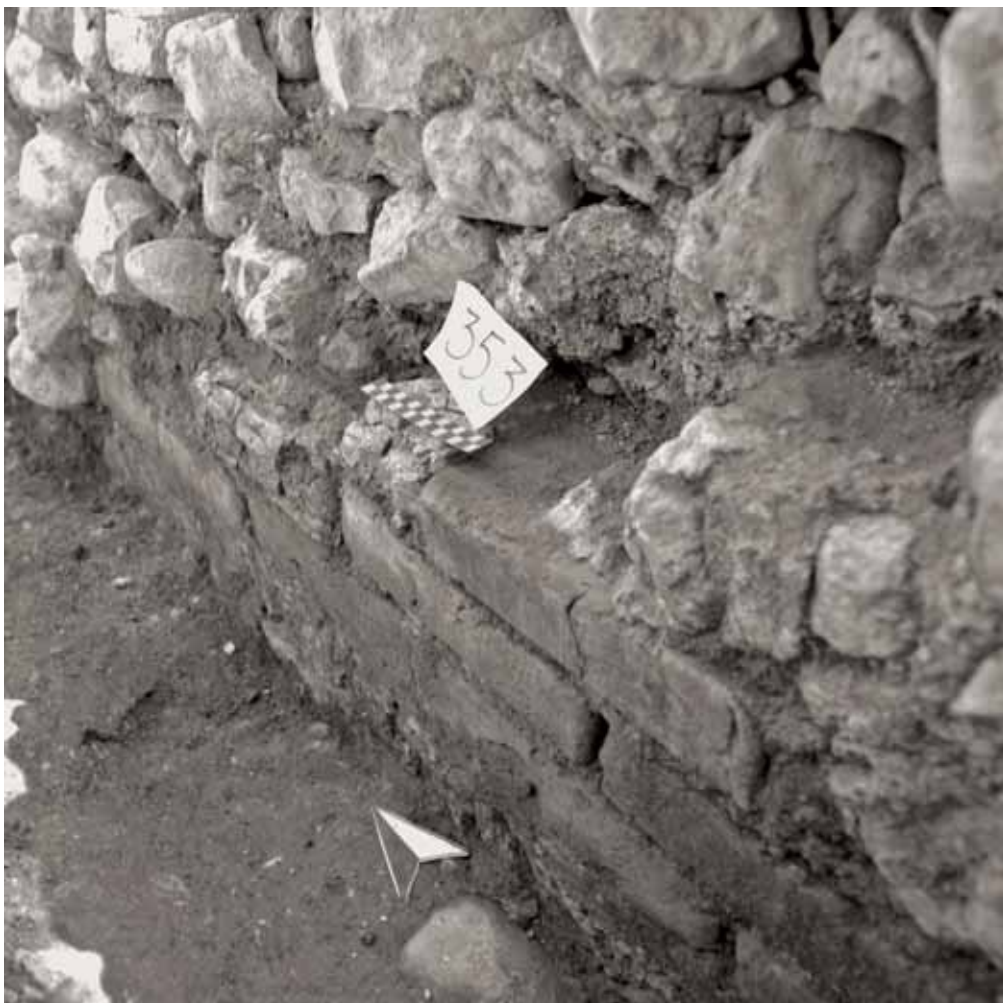
Fig. 86 - A 21, perimetrale est (US 353) parzialmente conservato sotto al muro moderno (US 521), nei settori 6-7 (foto M. de Vos e P. Chisté).

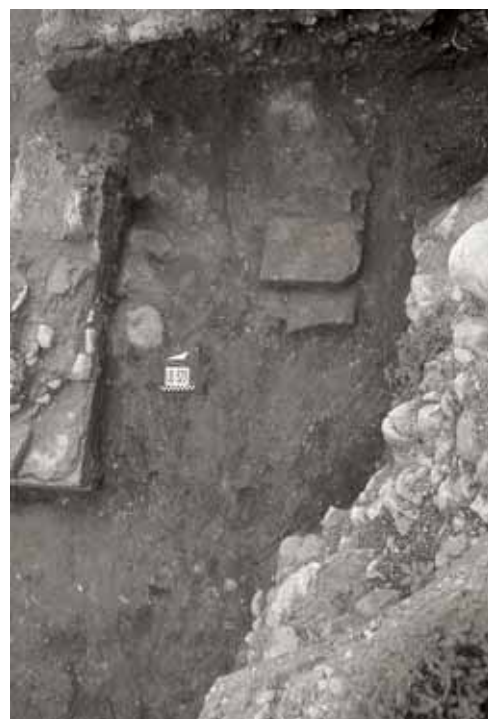
Fig. 90 - A 14, resti della struttura US 522, parzialmente coperti da US 523 (foto B. Maurina).

composto da tegole, alcune delle quali, disposte a gradini e in parte danneggiate da interventi posteriori, sono ancora visibili in posto (fig. 90); delle due meglio conservate, una è larga 43 cm, lunga 24 e spessa 6, mentre l'altra ha una larghezza di 21 cm per una lunghezza di 16 ed è spessa 5.

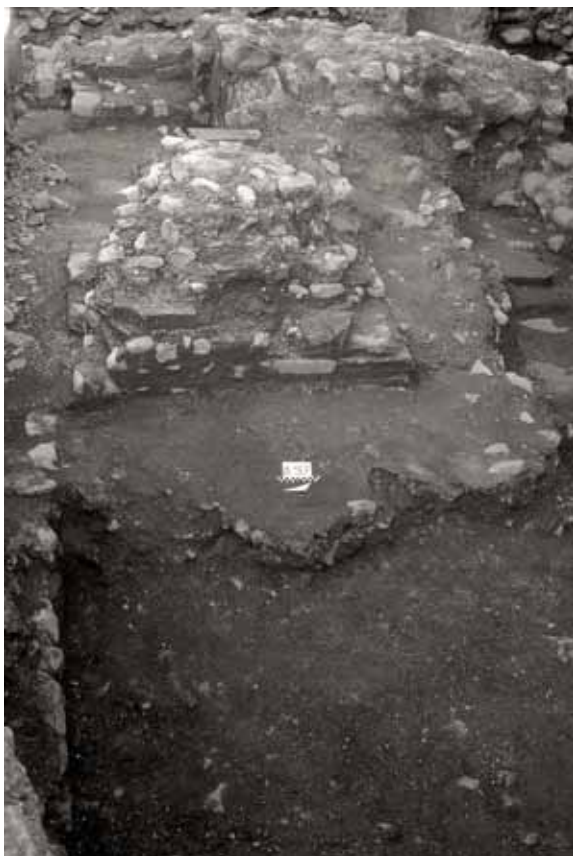
Fig. 94 - Area Nord, i due "pilastri" (US 514 in primo piano e US 513 sullo sfondo) in corso di scavo, ripresi da ovest (foto B. Maurina).

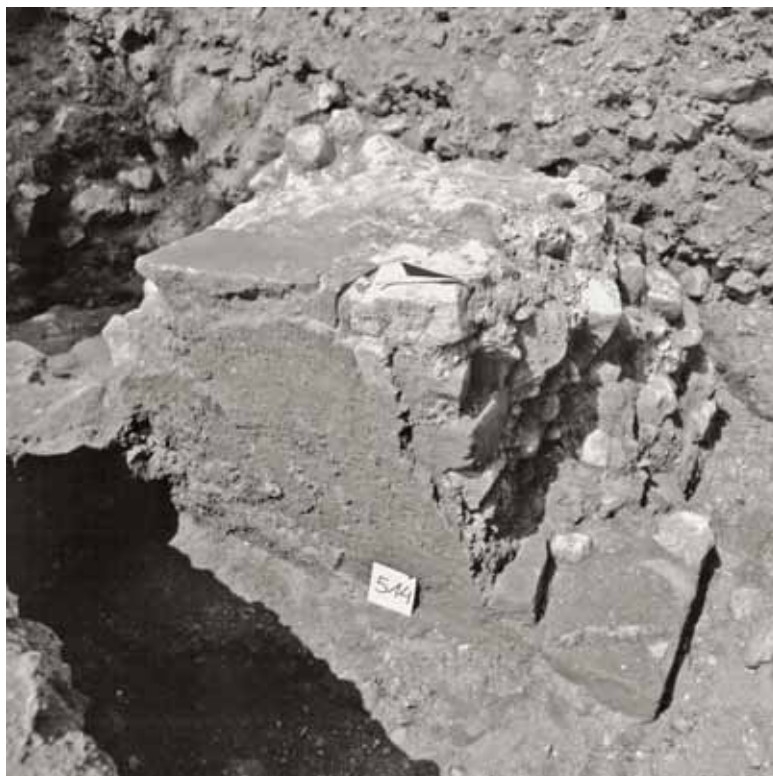
Fig. 95 - A 18, struttura 514, con intonaco (US 516) (foto P. Chisté).

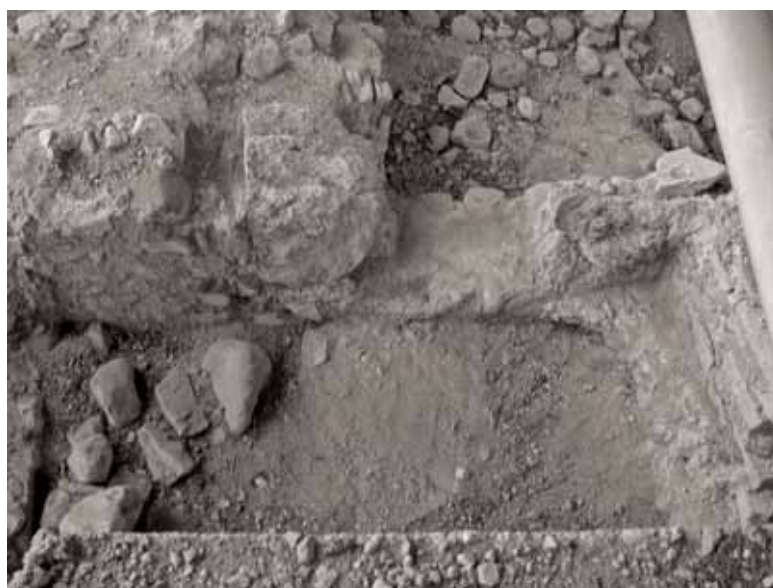
Fig. 96 - A 18, US 515 (foto B. Maurina).

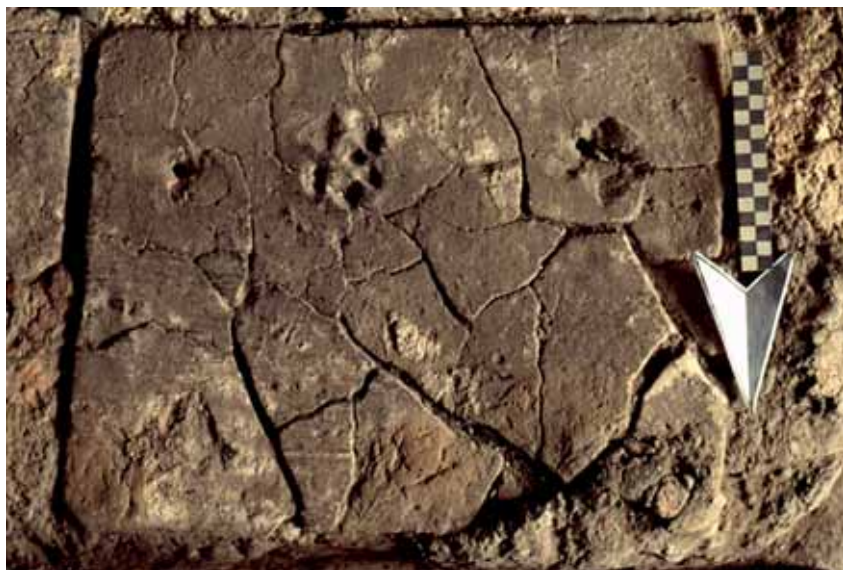
Fig. 98 - A 6, piano di cottura (US 326): particolare di un laterizio (foto M. de Vos).

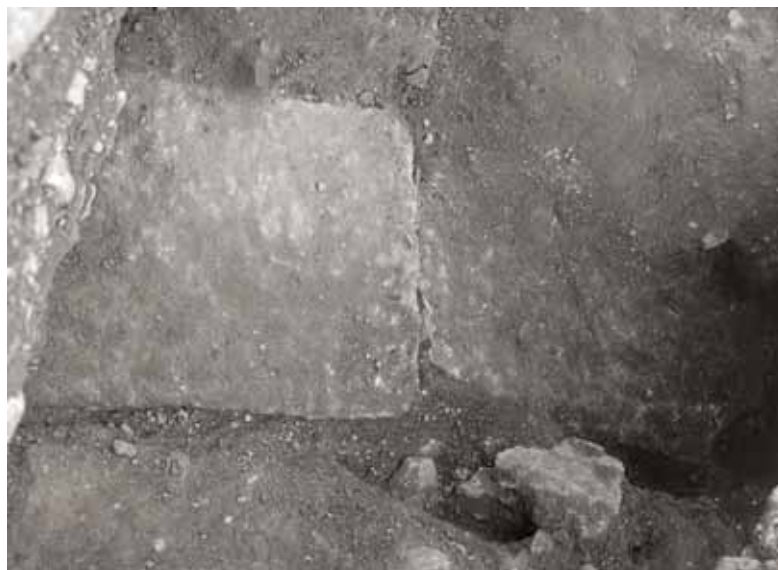
Fig. 102 - A 14, lastre di copertura della canaletta, in parte coperte dallo strato di preparazione pavimentale (foto B. Maurina).

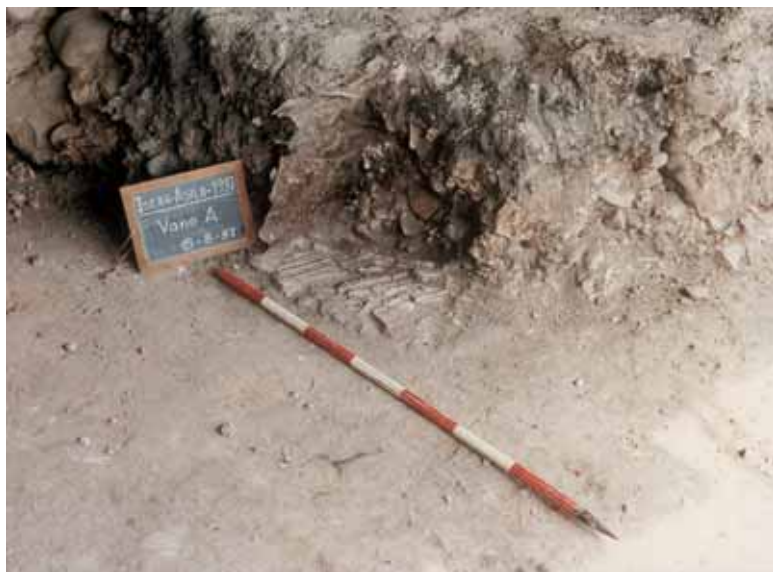
Fig. 104 - A 1, strato carbonioso con, alla base, un frammento di intonaco di soffitto recante impronte di incannucciata (foto archivio MCR).

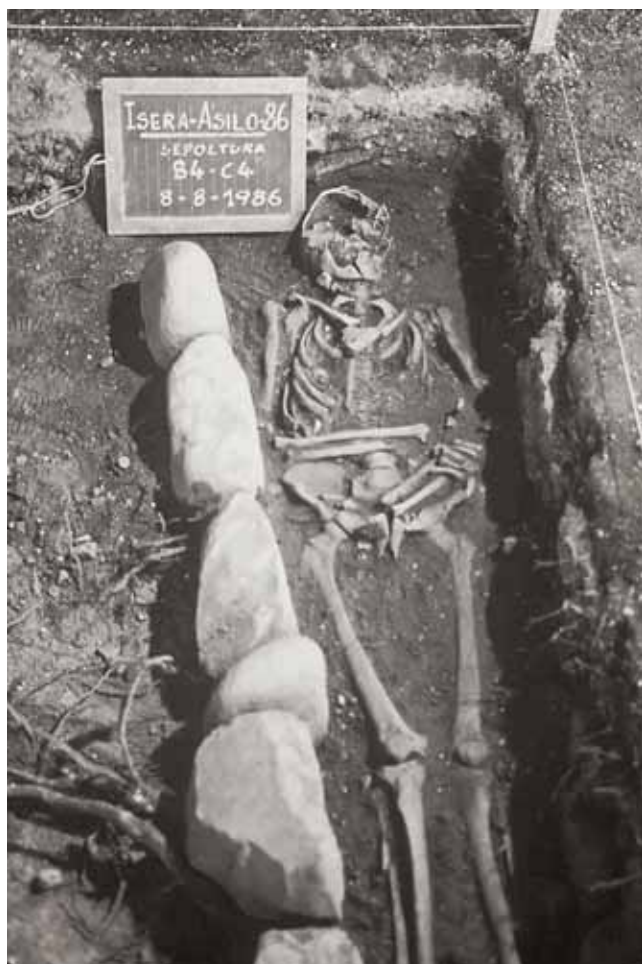
Fig. 123 - A 1, struttura tombale (US 567) (foto archivio MCR).

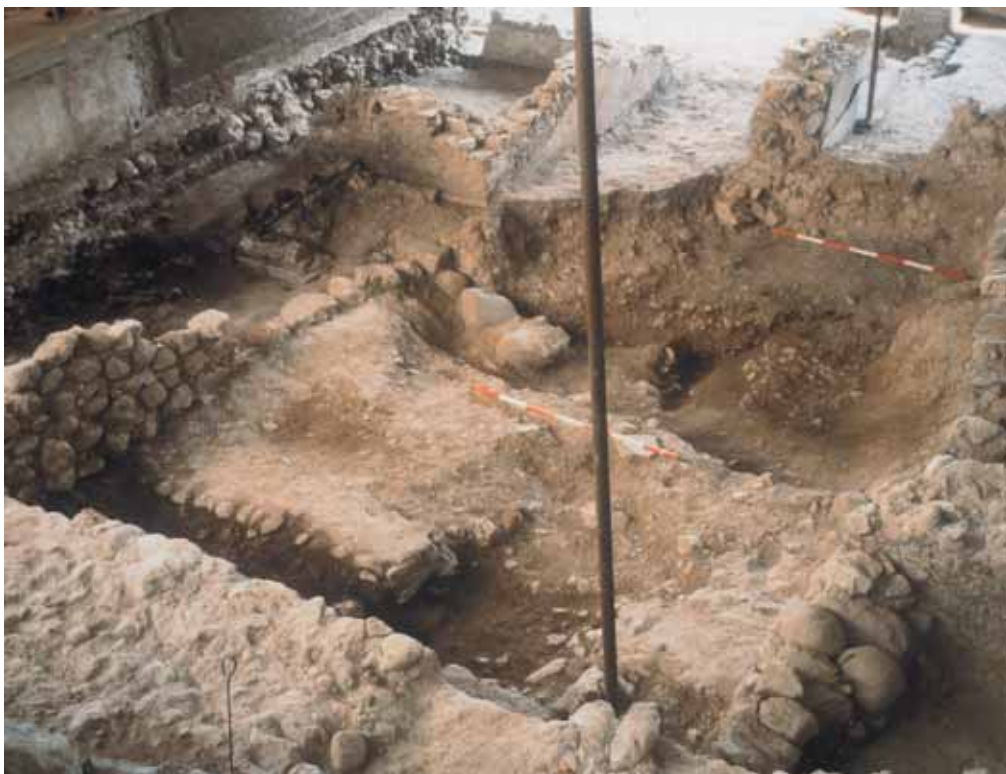
Fig. 125 - Area Sud, resti della struttura postantica (foto archivio MCR).
